Utjecaj nestabilnosti bočnih stranica MDF ploča na pucanje lakiranih filmova

Impact of MDF Board Side Plane Instability on Lacquer Film Crack Appearance

Stručni rad • Professional paper

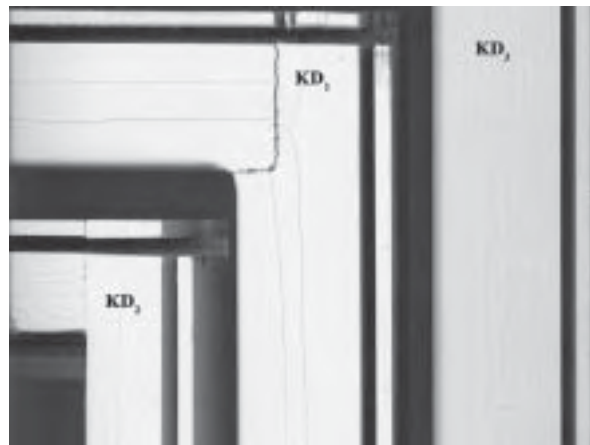
Slika 2. Materijali istraživanja: a) lakirani dovratnik, (KD₁, KD₂, KD₃); b) eksperimentalni uzorak proizvođača H, lijeva (HE₁) i desna (HE₂) bočna stranica; c) eksperimentalni uzorak proizvođača K, lijeva (KE₁) i desna (KE₂) bočna stranica
Figure 2 Research materials: a) Lacquered door post, (KD₁, KD₂, KD₃); b) Experimental sample, manufacturer H, left (HE₁) and right (HE₂) side plane; c) Experimental sample, manufacturer K, left (KE₁) and right (KE₂) side plane

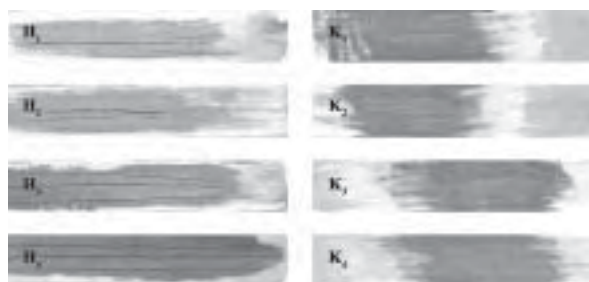
uzdužne pukotine. Iz eksperimentalnih uzoraka iskrojene su tanke letvice (debljine 5 mm). Potom je lakirana površina premazana 97%-postotnom sulfatnom kiselinom H_2SO_4 (1:1). Nakon polusatnog djelovanja sulfatne kiseline nastala je destrukcija bijeloga poliuretanskog dvokomponentnog polumat laka, koji je skinut s površine, te je uslijedilo skidanje dvokomponentnoga poliuretanskog bijelog temelja. Iako je ispod bijelog temelja trebao biti sloj dvokomponentnoga poliuretanskog bezbojnog temelja, on nije uočen. Stoga bezbojni temelj nije nanesen ili je nanesen u tako maloj količini da ga nije bilo moguće uočiti. Potom se pojavila sumnja da pukotine nisu nastale samo u lakirnom filmu, već da je riječ o dubinskim pukotinama koje se protežu u strukturu MDF ploče. Stoga je površina obrađena jodom koncentracije $c(\frac{1}{2} I_2) = 1$ mol/L. Nakon kraćeg vremena pukotine u MDF ploči bile su jasno vidljive (sl. 10).

Slika 10. Izgled uzoraka eksperimentalnih MDF ploča nakon premazivanja kiselinom i jodom

Figure 10 Layout of experimental samples of MDF boards after treatment with acid and iodine
