Utjecaj nestabilnosti bočnih stranica MDF ploča na pucanje lakiranih filmova

Impact of MDF Board Side Plane Instability on Lacquer Film Crack Appearance

Stručni rad • Professional paper

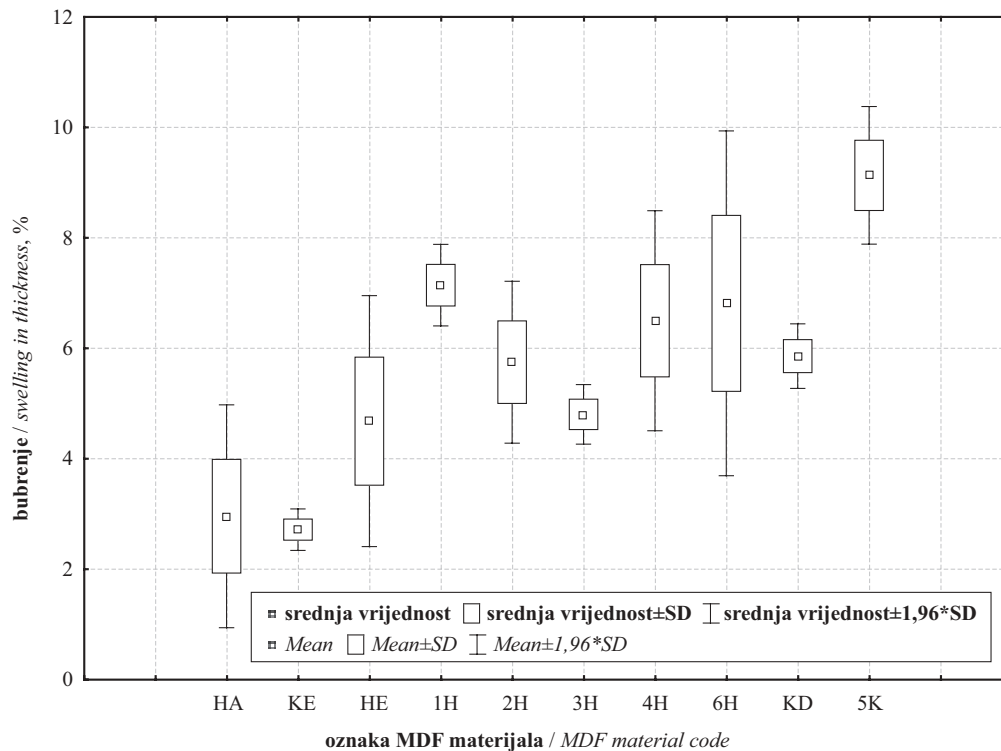
Slika 6. Grafički prikaz bubrenja pojedinih elemenata od MDF ploča
Figure 6 Graphic presentation of swelling of individual MDF board elements

Prema HRN EN 622-5, za sve tipove MDF ploča maksimalno dopušteno bubrenje u 24- satnom tretmanu jest 8 %. Proizvođač MDF ploča K ima MDF elemente i s najmanjim (KE) i s najvećim bubrenjem (5K). Bubrenje MDF originalnog dovratnika (KD) ima najveće rasipanje podataka (sl. 6). Širok interval bubrenja MDF-a obaju proizvođača znak je nejednolike kvalitete MDF-a, kako pojedinačnih, tako i serija ploča. MDF sa skladišta uvoznika proizvođača H ima najmanje bubrenje (2,95 %) u odnosu prema ostalim elementima u pogonu proizvodnje MDF dovratnika (od 4,67 do 7,13 %). Element 6H ima najveće rasipanje podataka. Ploče 7K+8K profilirane su pa nije bilo moguće ispitati njihovo bubrenje u skladu s normiranim.

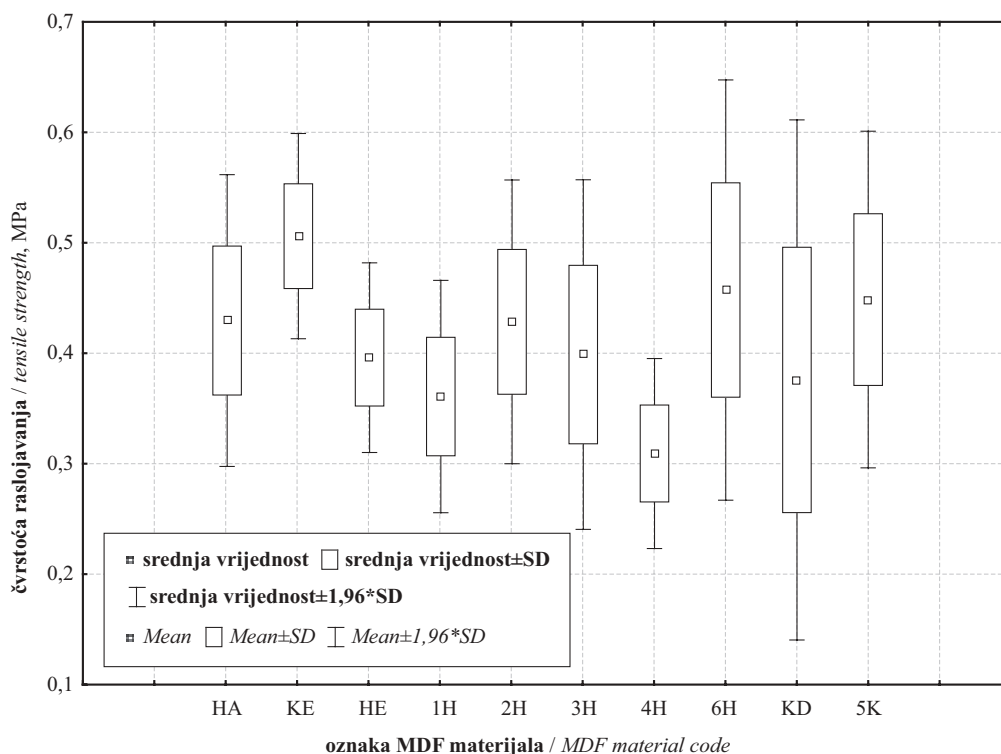
Slika 7. Grafički prikaz čvrstoće raslojavanja pojedinih elemenata od MDF ploča
Figure 7 Graphic presentation of tensile strength of individual MDF board elements

Prema normama HRN EN 622-5, minimalna čvrstoća raslojavanja MDF ploča za opću uporabu u suhim uvjetima za tip MDF jest 0,50 MPa, a za tip MDF.LA iznosi 0,55 MPa. Za MDF ploče vlaknatice namijenjene uporabi u vlažnim uvjetima (tip MDF.H) i

nosive MDF ploče vlaknatice za uporabu u vlažnim uvjetima (tip MDF.HLS) propisana je minimalna čvrstoća raslojavanja 0,70 MPa. Samo eksperimentalni uzorak KE proizvođača K zadovoljava navedene normirane zahtjeve za tip MDF. Vrijednosti čvrstoće raslojavanja MDF elemenata proizvođača K uglavnom su osjetno više. I u tome je uočljiva nejednolika kvaliteta MDF ploča iz pojedinih serija, odnosno iz pojedinih

nih mjesta osnovnog formata MDF ploče. Mogući su problemi s nanošenjem ljepila na vlakanca pri izradi vlaknastog tepiha, zbog čega može doći do nejednolike kvalitete MDF materijala u pojedinim elementima. Ploče 7K+8K profilirane su pa nije bilo moguće ispitati njihovu čvrstoću raslojavanja u skladu s normiranim.

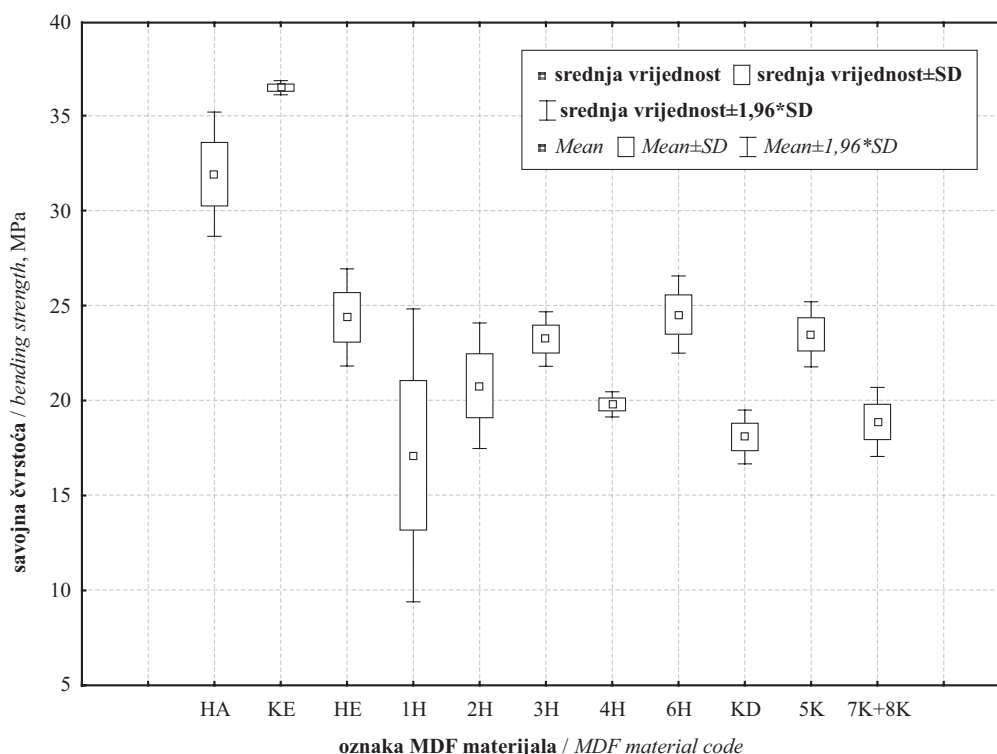
Slika 8. Grafički prikaz savojne čvrstoće pojedinih elemenata od MDF ploča
Figure 8 Graphic presentation of bending strength of individual MDF board elements

Prema normama HRN EN 622-5, minimalna savojna čvrstoća MDF ploča za opću uporabu u suhim uvjetima za tip MDF iznosi 17 MPa, a za tip MDF.LA ona je 21 MPa. Za MDF ploče vlaknaticice namijenjene uporabi u vlažnim uvjetima tip MDF.H propisana je minimalna savojna čvrstoća 17 MPa, a za nosive MDF

ploče vlaknatice za uporabu u vlažnim uvjetima 21 MPa. Sve ispitane MDF ploče zadovoljavaju zahtjeve za tip MDF i MDF.H. Elementi MDF ploča s oznakama 1H, KD i 7K+8K ne zadovoljavaju zahtjeve MDF.LA i MDF.HLS. Uzorci proizvođača H sa skladišta dobavljača (HA) osjetno su veće savojne čvrstoće od elemenata istog proizvođača u pogonu proizvođača dovratnika (1H, 2H, 3H, 4H, 6H). Originalno vratno krilo izrađeno od MDF ploče proizvođača K ima vrlo nisku savojnu čvrstoću od samo 18,05 MPa. U složaju u pogonu proizvođača dovratnika također su bile ploče proizvođača K (7K+8K) slične savojne čvrstoće (18,84 MPa), ali je eksperimentalni MDF element imao savojnu čvrstoću čak 36,50 MPa.
